Réparation d'une dérive du Classe-A

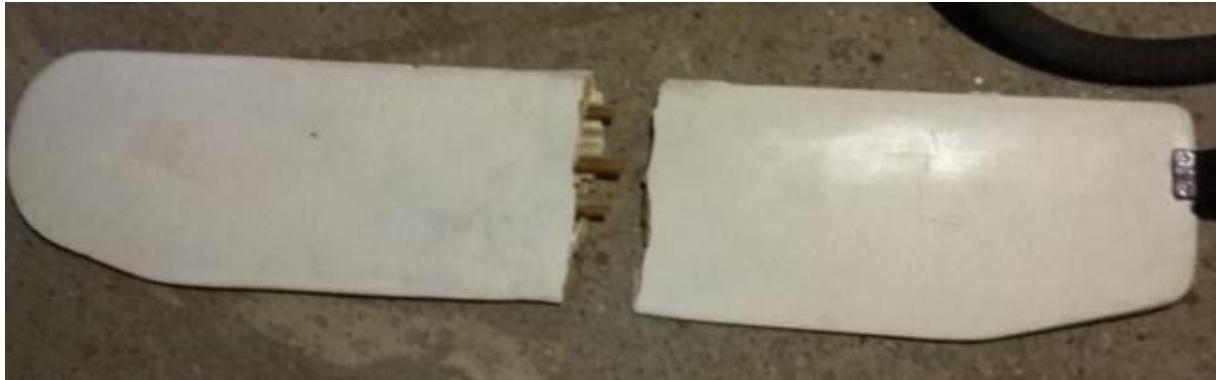
Il faut d'abord faire une découpe sur une des surfaces de la dérive pour analyser.
La surface qui a été découpée est la surface tribord

La découpe se fait d'abord avec un « multitool » pour découper la forme à retirer	Puis une scie égoine permet de détacher la surface de la structure interne	on voit le renfort interne en forme ondulée (Omega)

NOTA : Sur l'image du milieu, on voit que la dérive a déjà été cassée 5cm au-dessus de la casse actuelle. Elle a été réparée et il est rassurant de constater que cette ancienne réparation avait tenu.

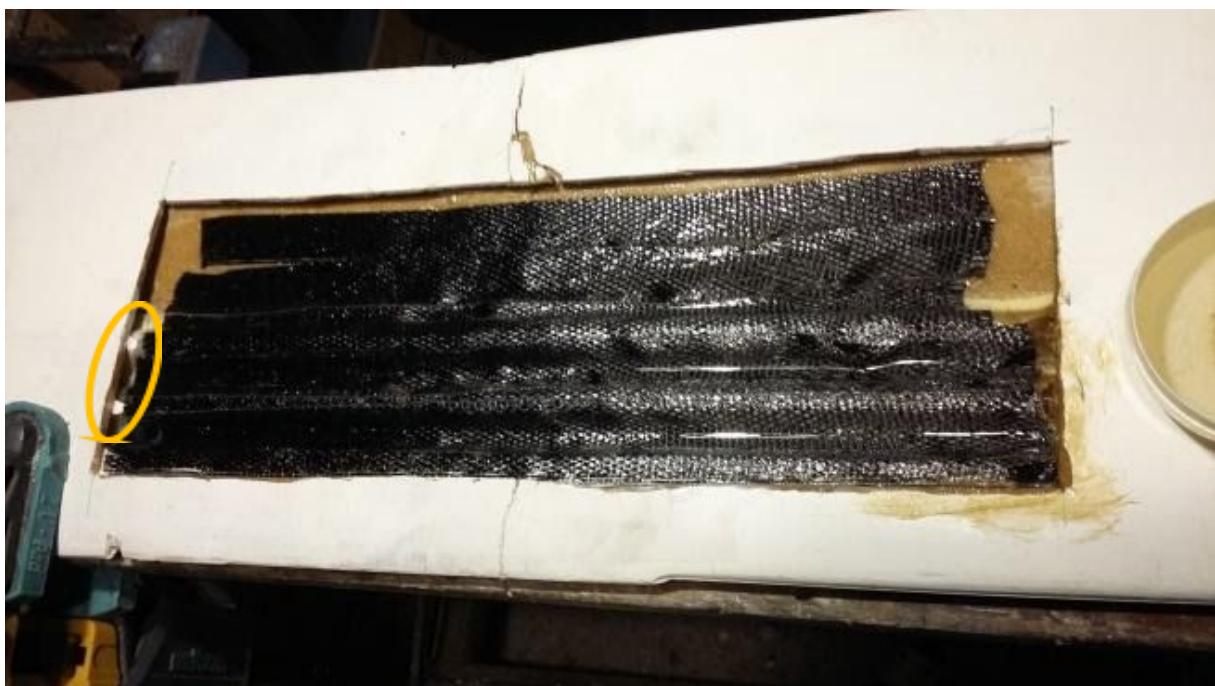
Pour constituer cet oméga, on devine sur les bords de la découpe (entouré en orange), des tubes d'alu supplémentaires qui ont été insérés avant de déposer le carbone. On ne recherche pas la rigidité, directement par ces tubes ajoutés, mais bien par le fait que ces tubes vont permettre de former les omégas en collant dessus des bandes de carbones enduits de résine époxy

Pour retrouver la solidité, il faut refaire les "Oméga".

Les "Oméga", sont constitués par du tissus de carbone enduit de résine que l'on dépose avec une forme de tôle ondulée. Ceci va nous garantir une bonne résistance à la flexion.

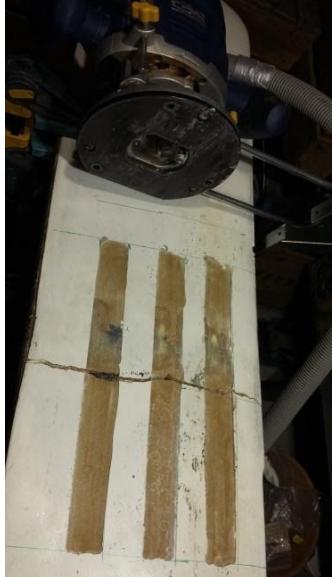
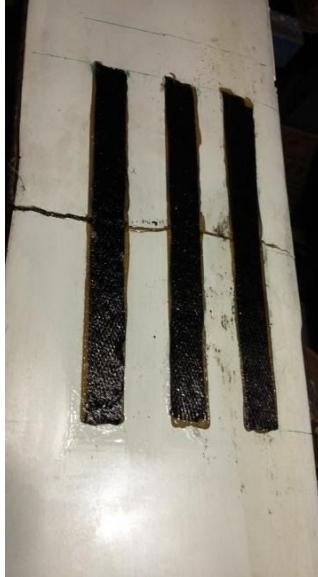
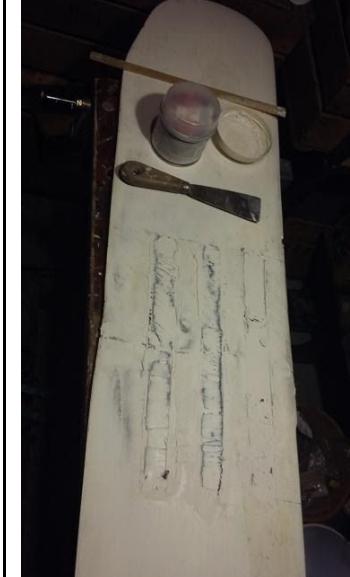
Ce premier masticage a simplement permis de masquer le carbone. Il n'est pas dans la continuité du profil du reste de la dérive.

Fraisage (1,5mm) de la surface bâbord pour insérer des renforts en carbone sur la peau extérieure	Pose de bandes de carbone enduite de résine époxy sur la surface bâbord	Premier masticage grossier de la surface bâbord

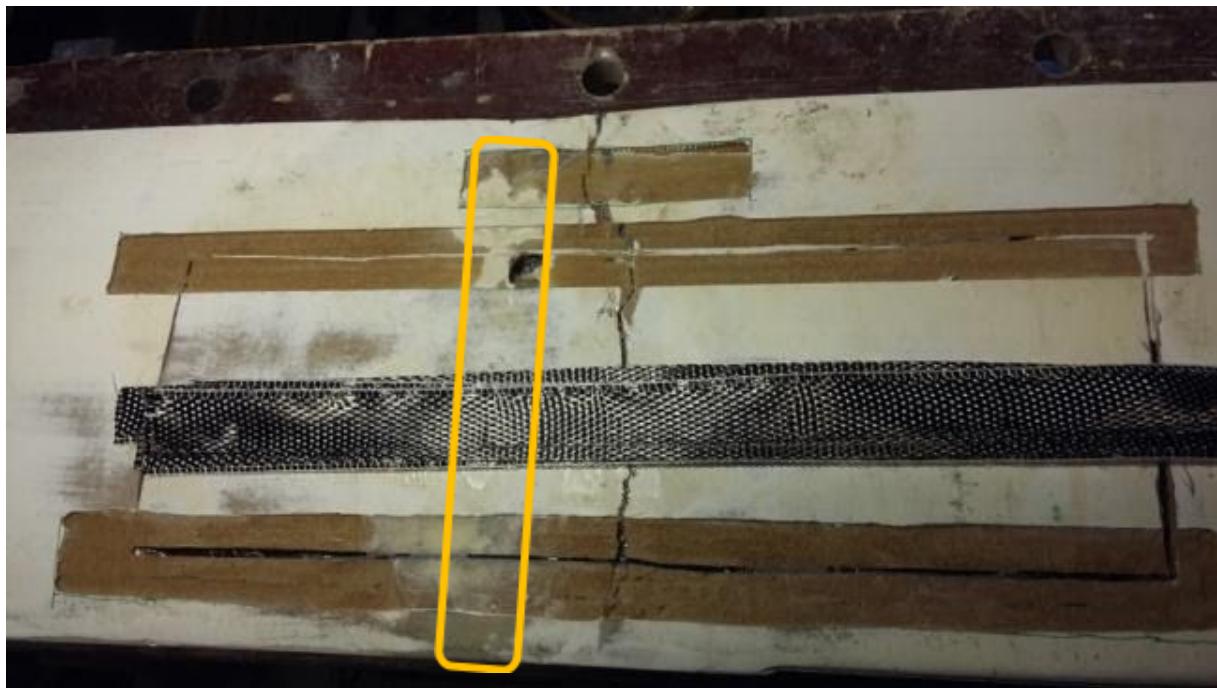
NOTA : On voit, encadré en orange, les traces de l'ancienne réparation
Sur cette photo ci-dessus, les bandes de carbones ont juste été découpées mais pas encore déposées ni collées dans les zones fraîchement préparées.

Comme précédemment pour la surface bâbord, on fraise (1,5mm) la surface pour pouvoir y coller des bandes de carbones collées avec de la résine époxy.

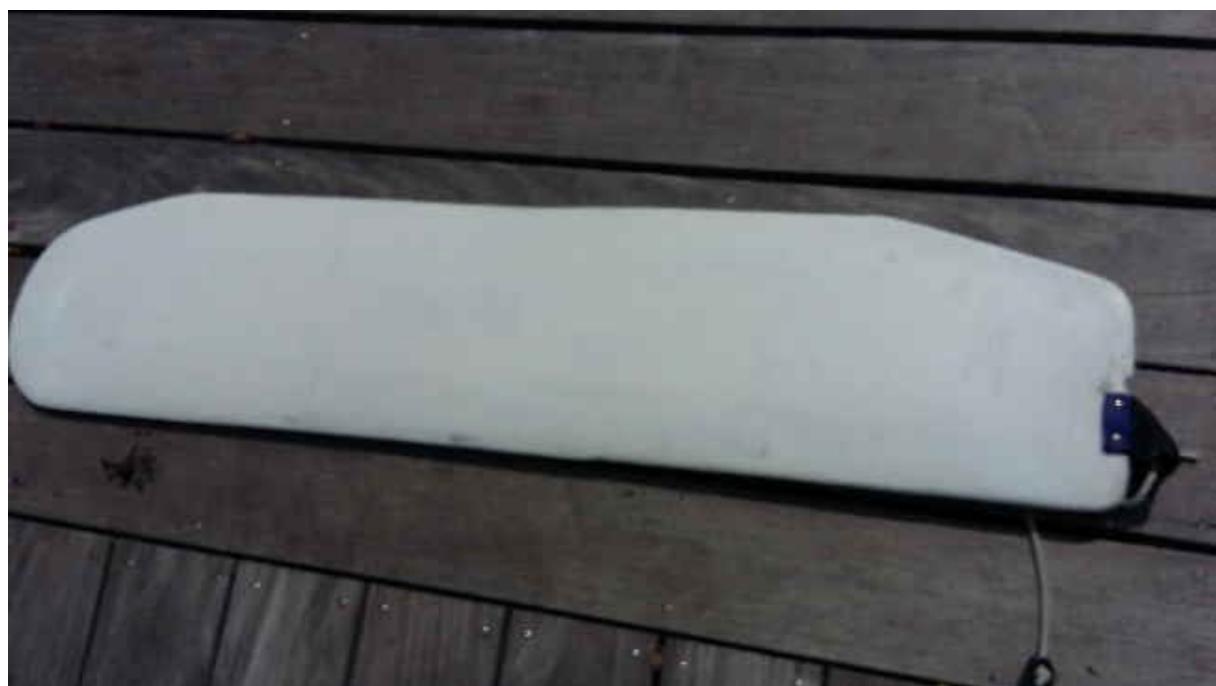
J'ai posé la dérive à plat sur deux planches aux extrémité, et je suis monté dessus au milieu.

Ca tient !
